## Acción correctiva de campo: nota de seguridad 10-01-2024-001-FSCA

Fecha de emisión: 11 de octubre de 2024

## La AEMPS informa del cese de utilización de determinados apósitos del fabricante Advanced Medical Solutions por un problema de esterilidad

Referencia: PS, 47/2024

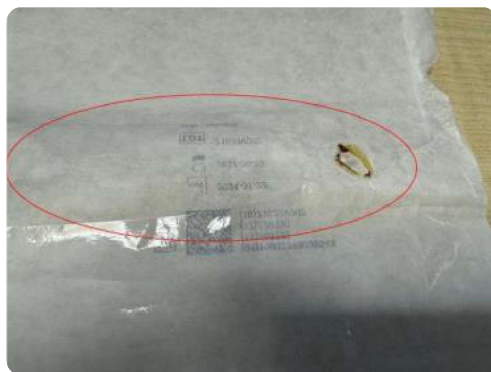
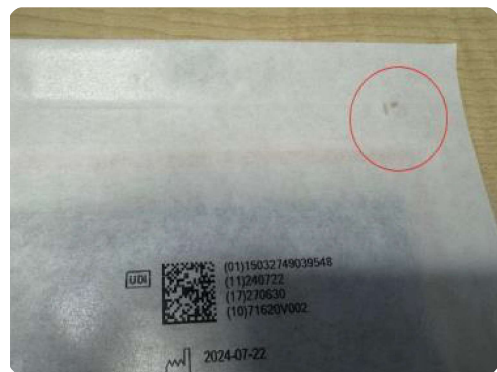
La Agencia Española de Medicamentos y Productos Sanitarios (AEMPS) ha tenido conocimiento, a través de Advanced Medical Solutions (AMS), Reino Unido, de un defecto en las bolsas del envase primario de determinados apósitos para el cuidado de heridas. En algunos lotes de estos apósitos se han detectado pequeñas zonas donde falta polietileno y zonas con polietileno quemado o agrietado en la cara interior del envase primario.

Ejemplos de la quemadura de polietileno en la bolsa que contiene el apósito.

- Inspeccione inmediatamente su inventario para identificar si tiene alguno de los apósitos indicados en el apartado de “Productos afectados”, e inspeccione la bolsa del envase primario en busca del defecto mencionado.

- En caso de tener alguno de estos apósitos afectados, no los utilice y póngalos en cuarentena a la espera de su destrucción segura.
- Siga las indicaciones de la [nota de aviso](#) de la empresa, remitiendo el formulario de respuesta y el certificado de destrucción de producto afectado.
